## Artenschutzfachliche Potenzialeinschätzung

Bäderstraße 35-37 in 23738 Lensahn

Flintbek, den 23.12.2024

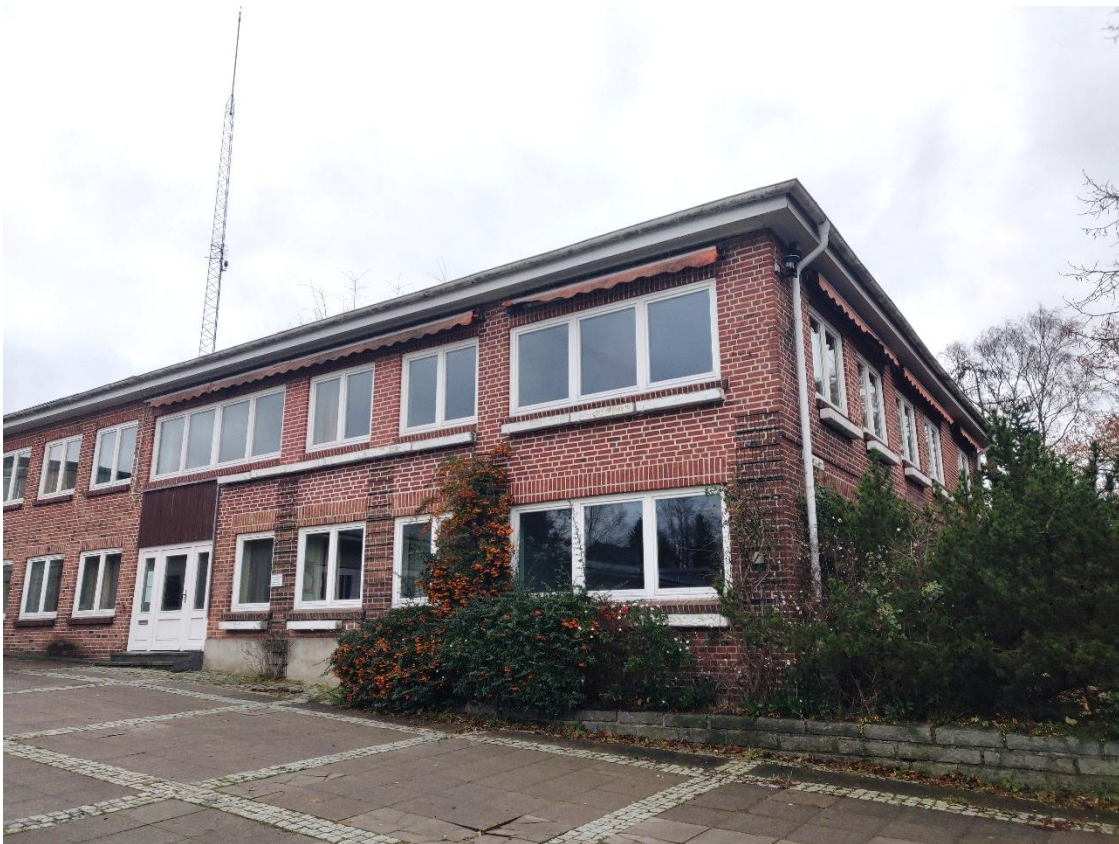
Abb. 1: Fassadenansicht des ehemaligen Verwaltungsgebäudes der Baustoffhandlung in der Bäderstraße 35-37 in 23738 Lensahn (Bestandsgebäude A).

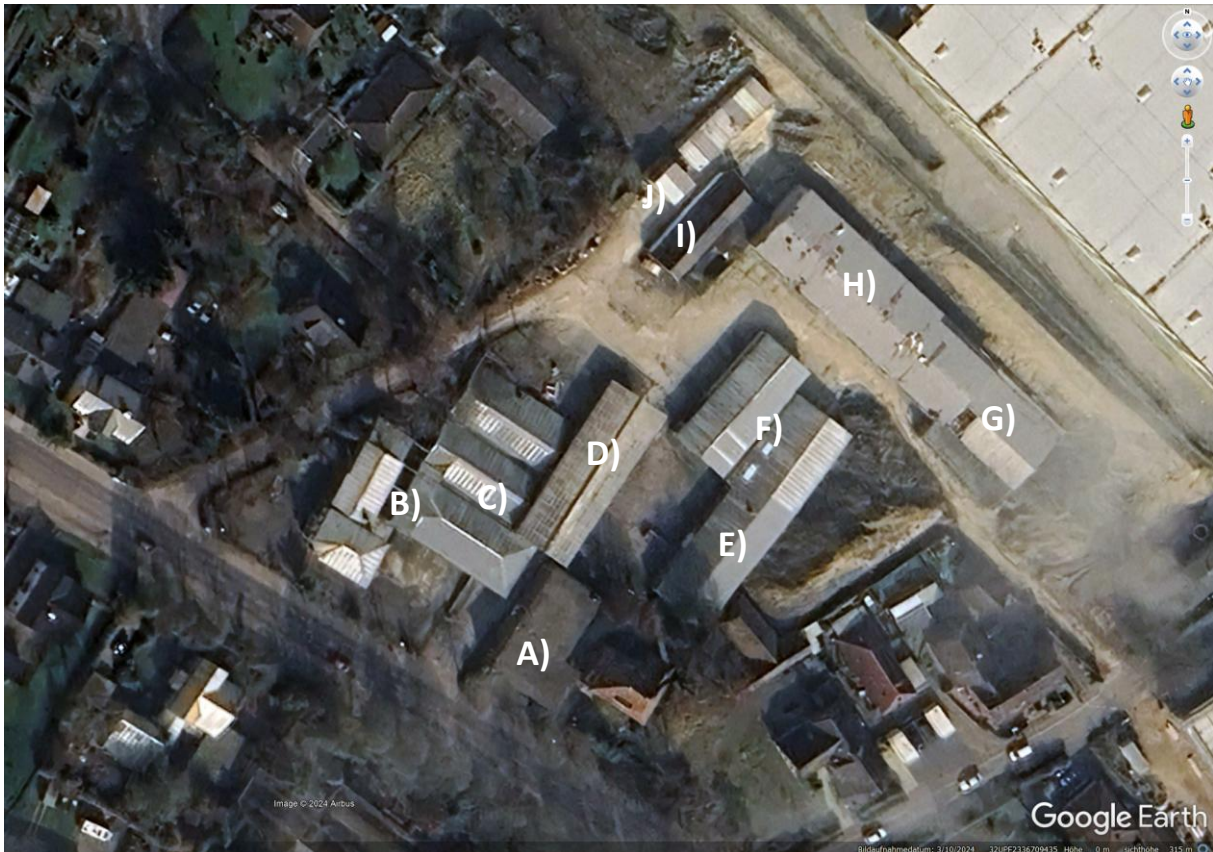
Abb. 3: Lage der ehemaligen Baustoffhandlung in der Bäderstr. 35-37 in 23738 Lensahn mit zehn verschiedenen Gebäuden (A-J).

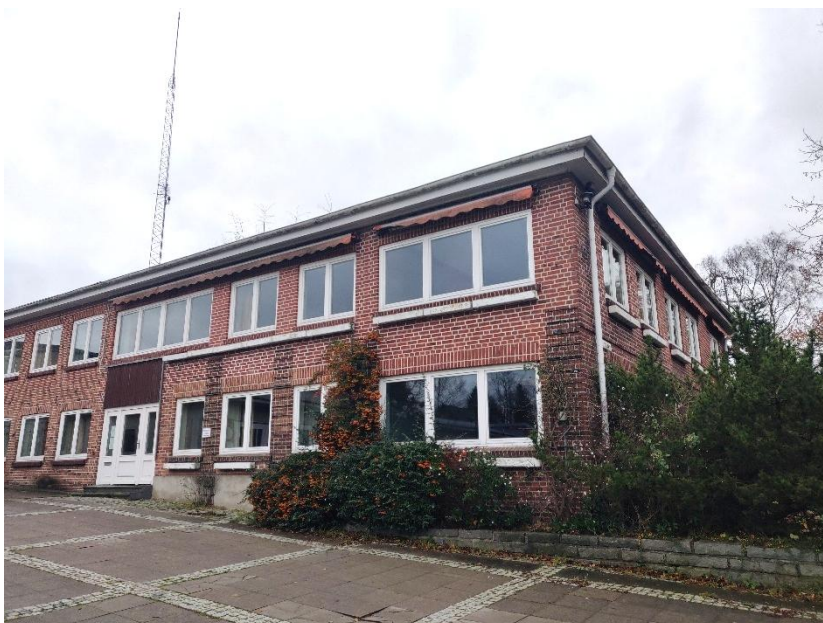
**Abb. 4: Gebäude A)**

Verwaltungsgebäude mit 2 Etagen und einer Grundfläche von ca. 400 m<sup>2</sup>. Fassade mit vorgesetztem Klinkermauerwerk. Flachdach mit Dachvorsprung und Dachkasten, der potenziell als Fledermausquartier nutzbar ist. Das Gebäude ist intakt, wird aber nicht mehr genutzt.

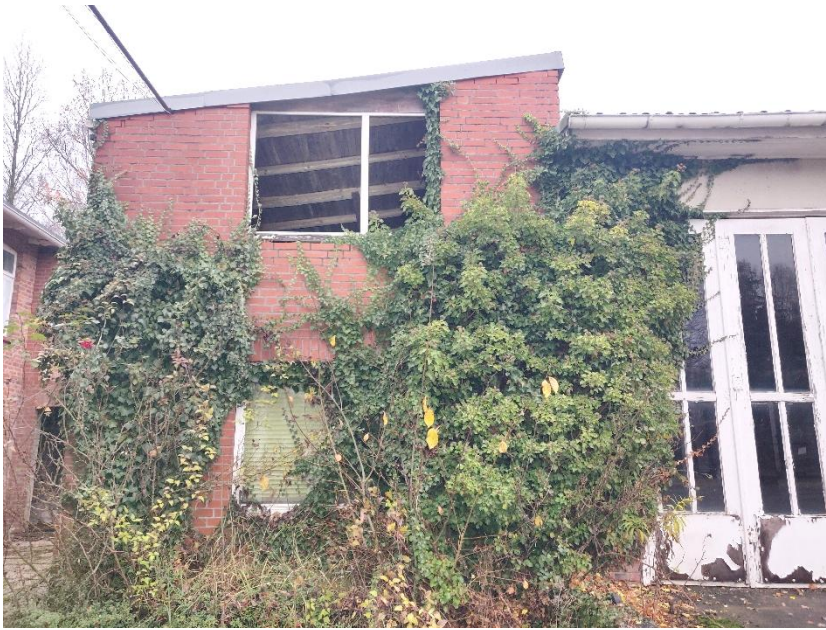
**Abb. 5: Gebäude B)**

Anbau an Lager- und Fertigungshalle mit zwei Stockwerken mit einer Grundfläche von ca. 70 m<sup>2</sup>. Flachdach mit blechummantelter Kante. Schäden am Dach und an den Fenstern haben die Gebäudesubstanz stark beschädigt. Die in die zweite Etage führende Treppe ist nicht mehr begehbar. Die Holzkonstruktionen von Dach und Treppe sind dauerhaft der Witterung ausgesetzt.

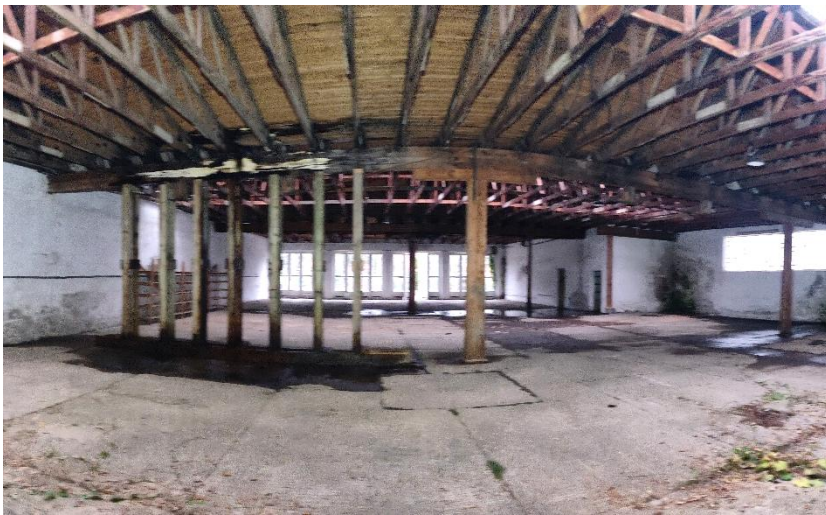
**Abb. 6: Gebäude C)**

Lager- und Fertigungshalle mit nach Südwesten gerichteten Einfahrtstoren und zwei östlich angrenzenden Garagen mit Auffahrtrampe. Die Grundfläche des Gebäudes beträgt rund 900 m<sup>2</sup>. Das Dach des Gebäudes ist an verschiedenen Stellen undicht und die Dach- und Stützkonstruktion aus Holz ist stark beschädigt.

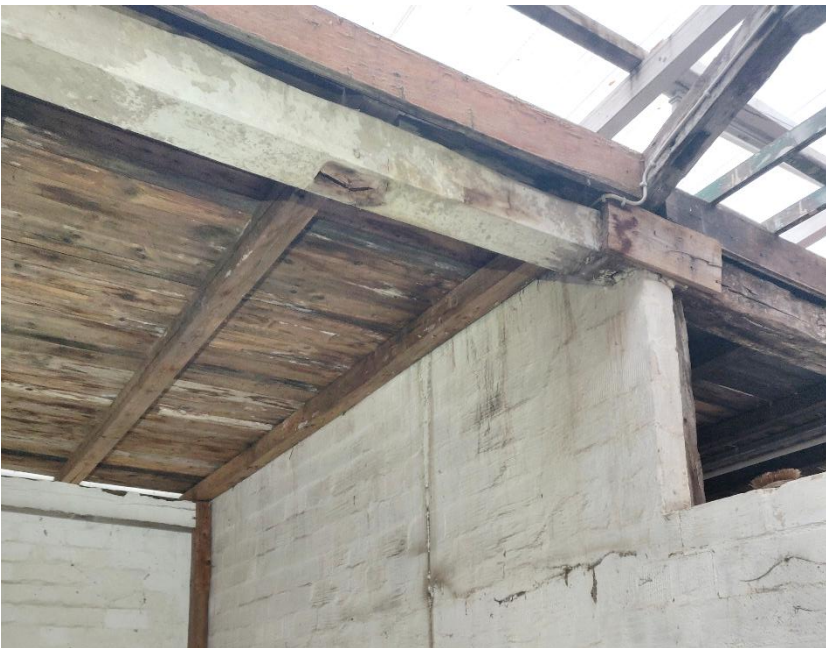
**Abb. 7: Gebäude D)**

Mehrere Lagerräume mit überdachtem Vorplatz. Die Grundfläche aller Räume beträgt rund 270 m<sup>2</sup> und die überdachte Fläche vor dem Gebäude beträgt ca. 230 m<sup>2</sup>. Die Substanz der Räume ist intakt.

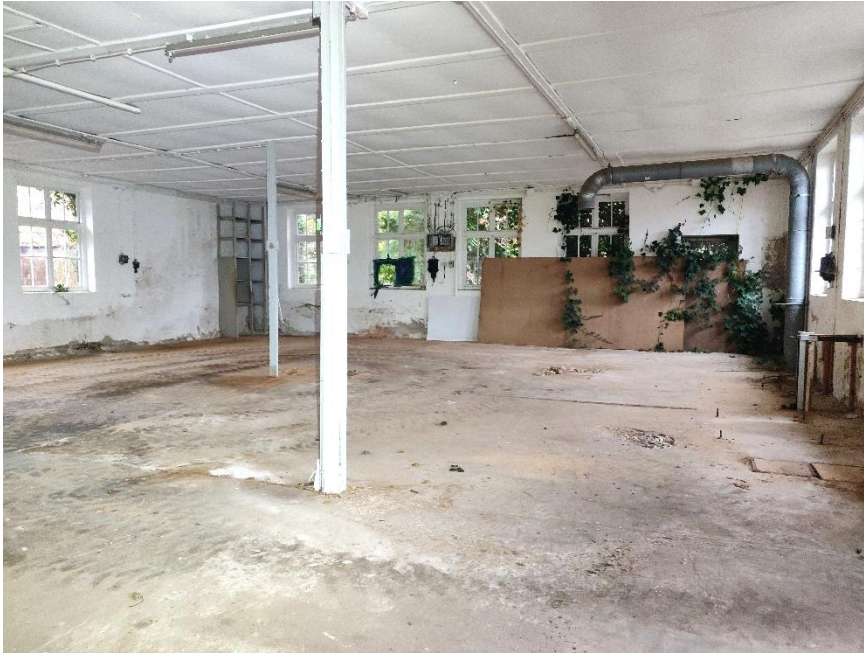
**Abb. 8: Gebäude E)**

Werkstattgebäude mit einer Grundfläche von rund 420 m<sup>2</sup>. Die Fenster sind teilweise beschädigt. Der Zugang durch das Tor ist frei. Zum Teil ist die Vegetation in die Gebäude hineingewachsen.

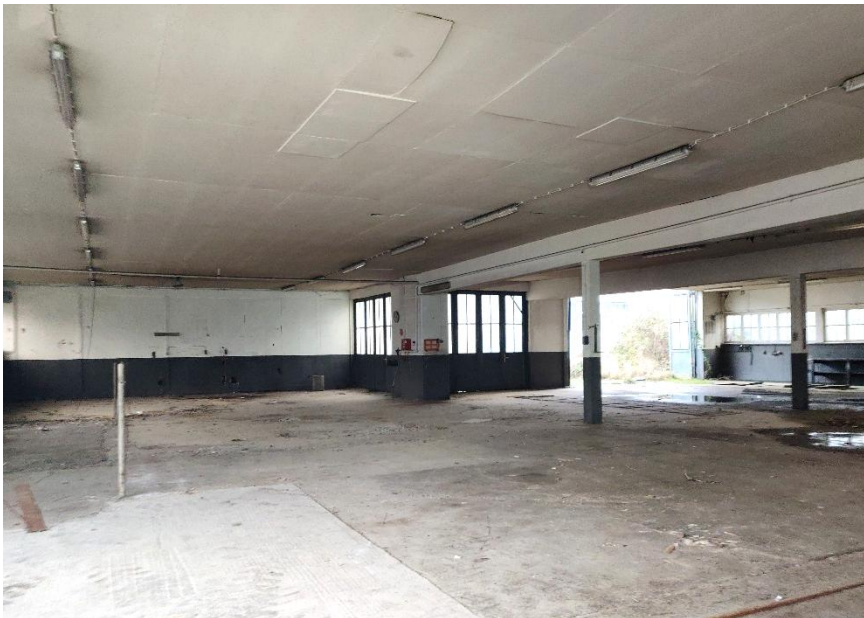
**Abb. 9: Gebäude F)**

Lager- und Fertigungshalle mit einer Grundfläche von ca. 730 m<sup>2</sup>. Das Dach der Halle ist teilweise undicht und Regenwasser dringt ein. Die Tore sind offen und der Zugang ist möglich.

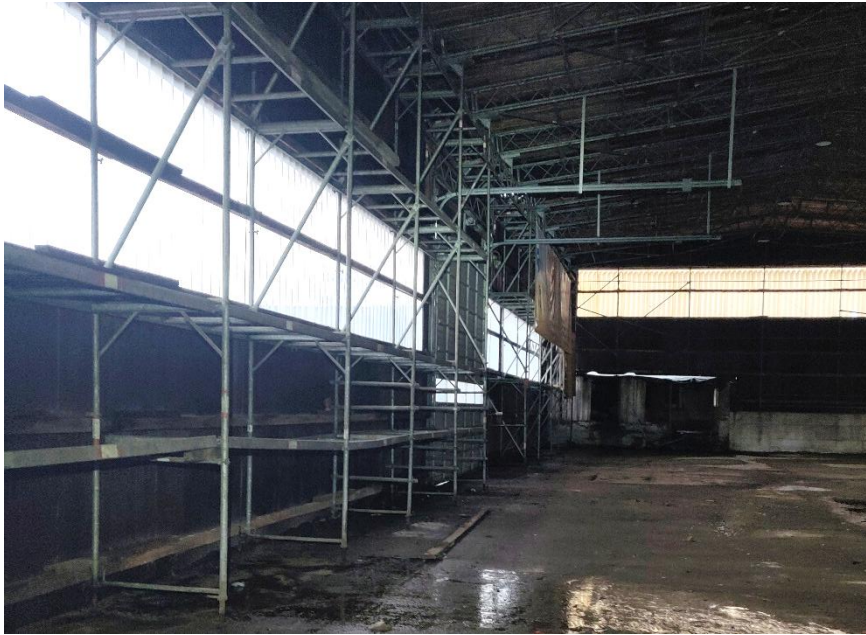
**Abb. 11: Gebäude H)**

Große Lagerhalle mit einer geschätzten Gebäudehöhe von mindestens 10 Metern und einer Grundfläche von ca. 850 m<sup>2</sup>. Das Dach ist teilweise undicht und es haben sich Wasserpfützen auf dem Betonfußboden gebildet.

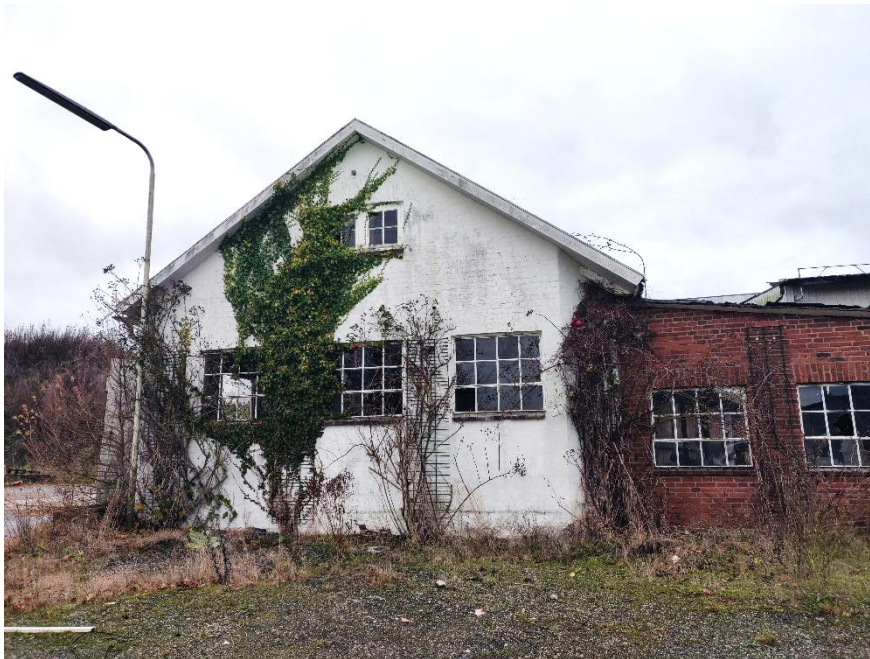
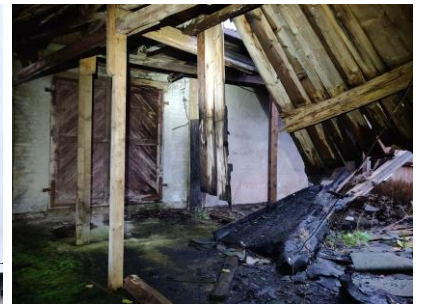
**Abb. 12: Gebäude I)**

Garagegebäude mit Lagerflächen oberhalb der Garagen und nach Osten anschließenden Werkstattgebäuden mit einer Gesamtfläche von ca. 220 m<sup>2</sup>. Das Dach des Werkstattbereiches ist bereits kollabiert (kleines Bild).

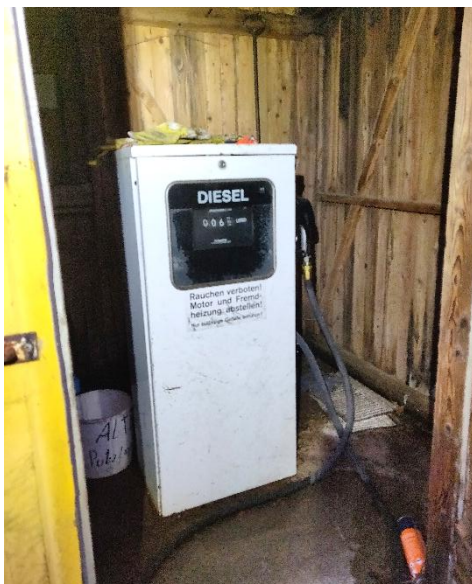
**Abb. 13: Gebäude J)**

Etwa 40 m<sup>2</sup> große Holzhütte mit Zapfsäule. Die Tür steht dauerhaft offen.

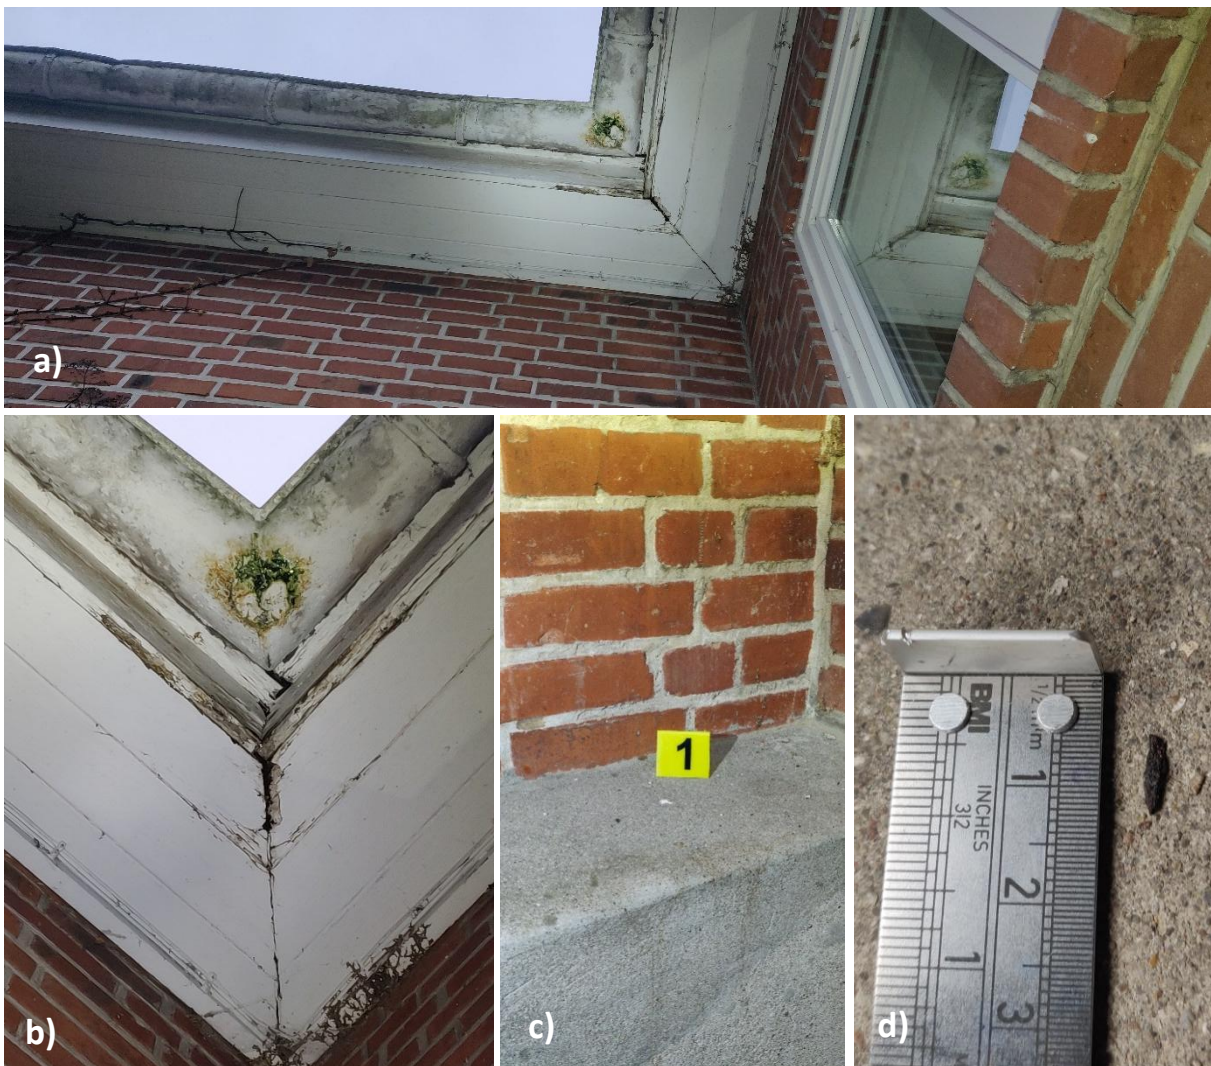
Während der Begehung zur Feststellung des Lebensraumpotenzials konnten am Gebäude A Hinweise auf das Vorkommen eines Fledermausquartiers festgestellt werden (Abb. 14 a-d). Unterhalb einer Ausfaltungsspalte im Dachunterstand konnten 4 Kotpelletes von Fledermäusen mit einem Durchmesser  $< 2,5\text{mm}$  und  $2,0\text{mm}$  Länge gefunden werden. Dies deutet darauf hin, dass sich im Dachkasten des Gebäudes A ein Fledermausquartier befindet (Abb. 14 a+b). In und an den anderen Gebäuden konnten keine offensichtlichen Spuren gefunden werden, die auf eine Besiedelung durch Fledermäuse hinweisen. Aufgrund des Zeitpunktes der Spurensuche Ende November 2024 ist es jedoch wahrscheinlich, dass mögliche Besiedelungsspuren der vergangenen Saison bereits durch Wettereinflüsse verwittert sind. Aufgrund der Bauformen der verschiedenen Gebäude in der Bäderstraße 35-37 und der verschiedenen Zerfallsstadien ergeben sich verschiedene Potenziale für die Besiedelung durch Fledermauskolonien, die in Kapitel 3 im Einzelnen betrachtet werden. Auf dem Grundstück befinden sich keine Bäume, die ein Potenzial für Fledermausquartiere besitzen.

Abb. 14: Nachweis eines Fledermausquartiers im Dachunterschlag an Gebäude A). Lage der Einschlupfspalte an der südöstlichen Gebäudeseite (a+b). Kotpellets im Durchmesser  $< 2,5\text{ mm}$  und mit einer Länge von  $2\text{ mm}$  (c+d).

Mit Hilfe eines auf Fledermausgeruch spezialisierten Artenschutzspürhundes sollten zunächst die leichter zugänglichen Gebäude B),C),D),E),F),H),I) und J) kontrolliert und vor den Gebäuden G) und A) zurückgebaut werden. Der Rückbau der Gebäude A) und G) sollte idealerweise im März oder Anfang April bei milder Witterung erfolgen, also zum Ende des Winterschlafes der Fledermäuse und unmittelbar vor dem Beginn der Vogelbrut.

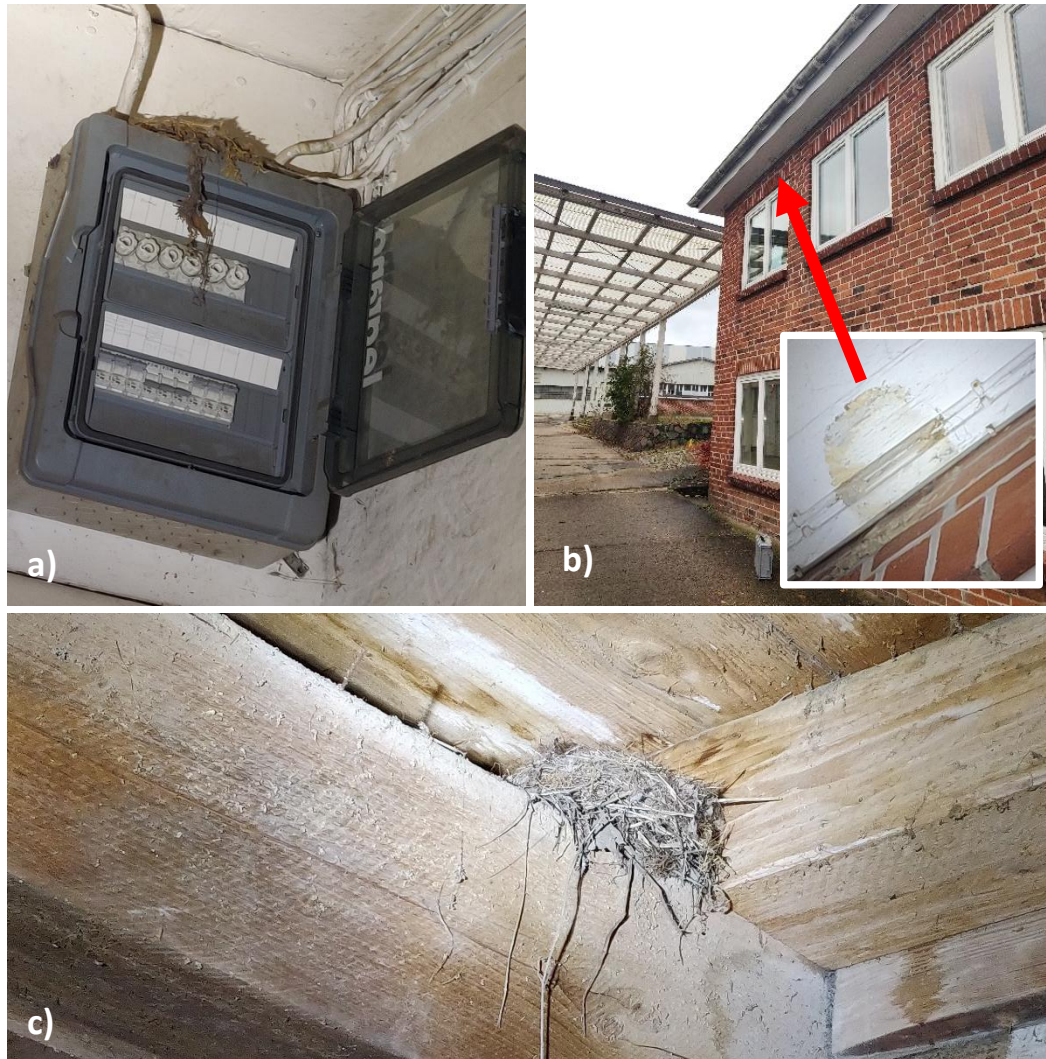
Abb. 16: a) Nistplatz der Bachstelze in Gebäude F). (b) vom Dachüberstand entferntes Nest der Mehlschwalbe. (c) Nest der Amsel in Gebäude I).

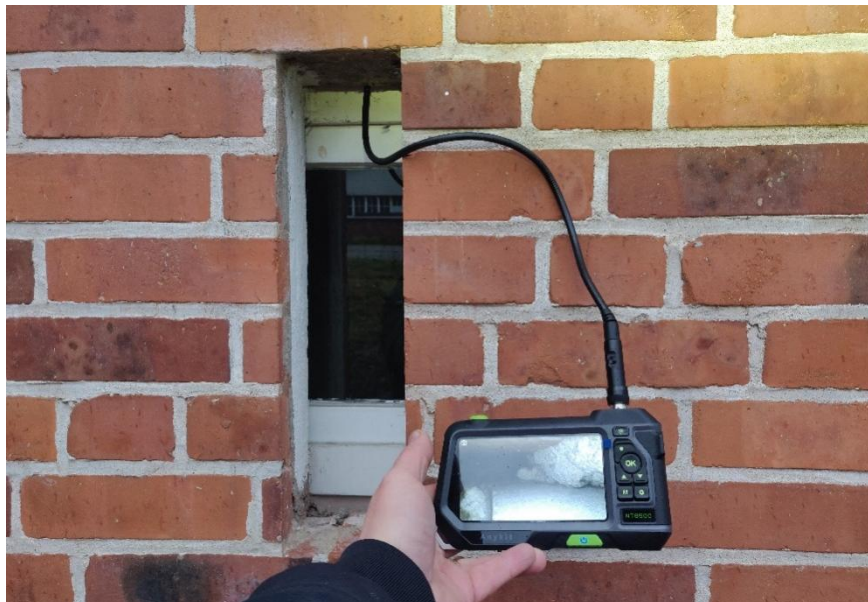
Das Gebäude A) mit seinem Dachkasten und der Luftschicht zwischen Klinker und Mauerwerk (Abb. 17) bietet ein hohes Quartierpotenzial (Wochenstube, Winter- und Zwischenquartiere) für Gebäude bewohnende Fledermäuse: Braunes Langohr, Zwerg-, Mücken-, Rauhautfledermaus und Breitflügelfledermaus (Tabelle 2). Von diesen Arten ist in der Roten Liste der bedrohten Tierarten für Schleswig-Holstein die Zwergfledermaus als ungefährdet eingestuft, die Mückenfledermaus und das Braune Langohr werden auf der Vorwarnliste geführt, Rauhautfledermaus und Breitflügelfledermaus gelten als gefährdet. Ein ähnlich hohes Quartierpotenzial für alle genannten Arten bieten die Gebäude B) und C). Für die Pipistrellus-Arten sind darüber hinaus auch die Gebäude E), F), H) und I) als Quartierstandorte geeignet. Für das Braune Langohr kommt zusätzlich auch das besonders feuchte Gebäude G) als Winterquartier in Betracht (Tabelle 2).

Abb. 17: Die Luftschicht zwischen Klinker und Mauerwerk an Gebäude A) besitzt ein hohes Quartierpotenzial für Fledermäuse.

*Durch den Rückbau werden potenziell Fledermausquartiere und Brutplätze von Gebäudebrütern zerstört. Ersatzbeschaffungen von Fortpflanzungs- und Ruhestätten für Fledermäuse sind an den Neubauten im Rahmen der weiteren Planung für die Quartiertypen Wochenstuben, Balz- und Winterquartiere für die in Tabelle 2 genannten Fledermausarten vorzusehen. Insgesamt sind in Summe 20 Ersatzquartiere für Fledermäuse zur Kompensation von potenziell verlorenen Quartiertypen Wochenstube, Zwischen- und Balzquartier sowie Winterquartier zu ersetzen. Durch Spurensuche und eine Potenzialabschätzung konnte der Verlust von Brutplätzen von vier Brutvogelarten an sechs Gebäuden festgestellt werden. Insgesamt sind in Summe 12 Ersatzbrutplätze für Vögel zu kompensieren. Konkrete Vorschläge für Typenbezeichnungen der Ersatzquartiere sind spätestens bei Einreichung der Bauantragsunterlagen vorzulegen. Sollten im Rahmen der baubiologischen Begleitung besetzte Fledermausquartiere am Gebäude nachgewiesen werden, können die Ersatzbeschaffungen auch als CEF-Maßnahmen beauftragt werden.*
